! ПРИЧИНЫ ВОЗНИКНОВЕНИЯ СКРИПА

UBS UNITED BRAKE™
SYSTEMS

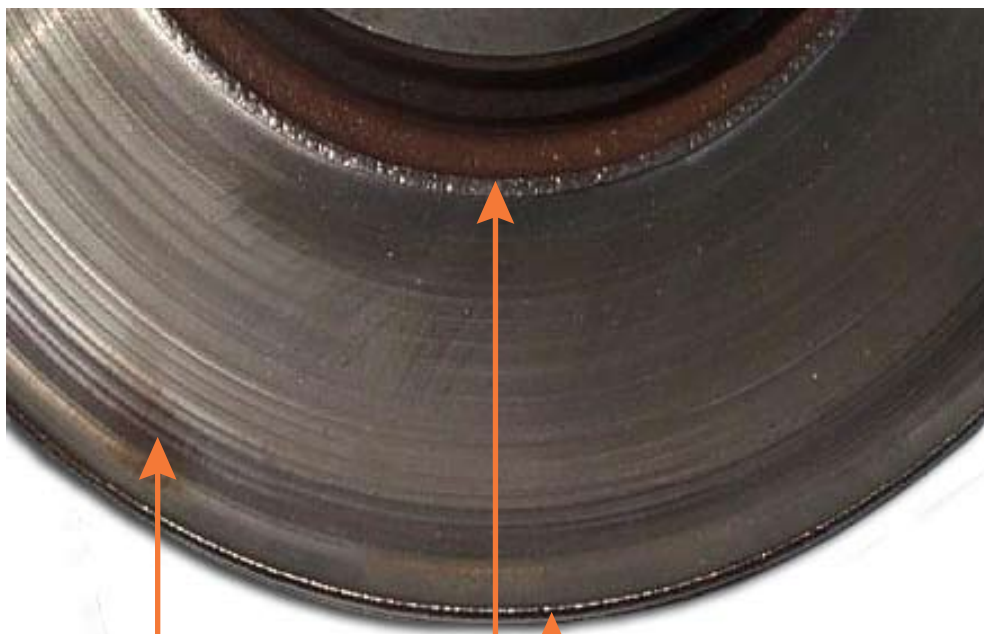
! ДЕФОРМАЦИЯ ТОРМОЗНОГО ДИСКА ПРИ НЕРАВНОМЕРНОМ ИЗНОСЕ

Неравномерный
износ

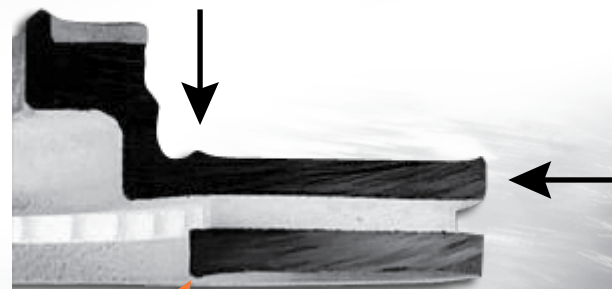
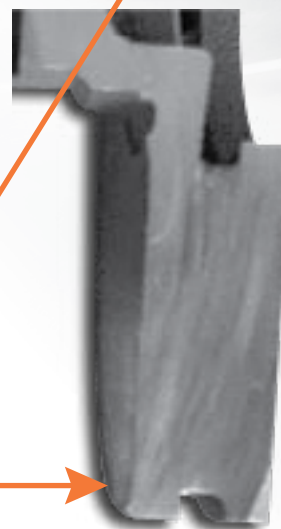
! ВЫРАБОТКА НА ПОВЕРХНОСТИ ТОРМОЗНОГО ДИСКА

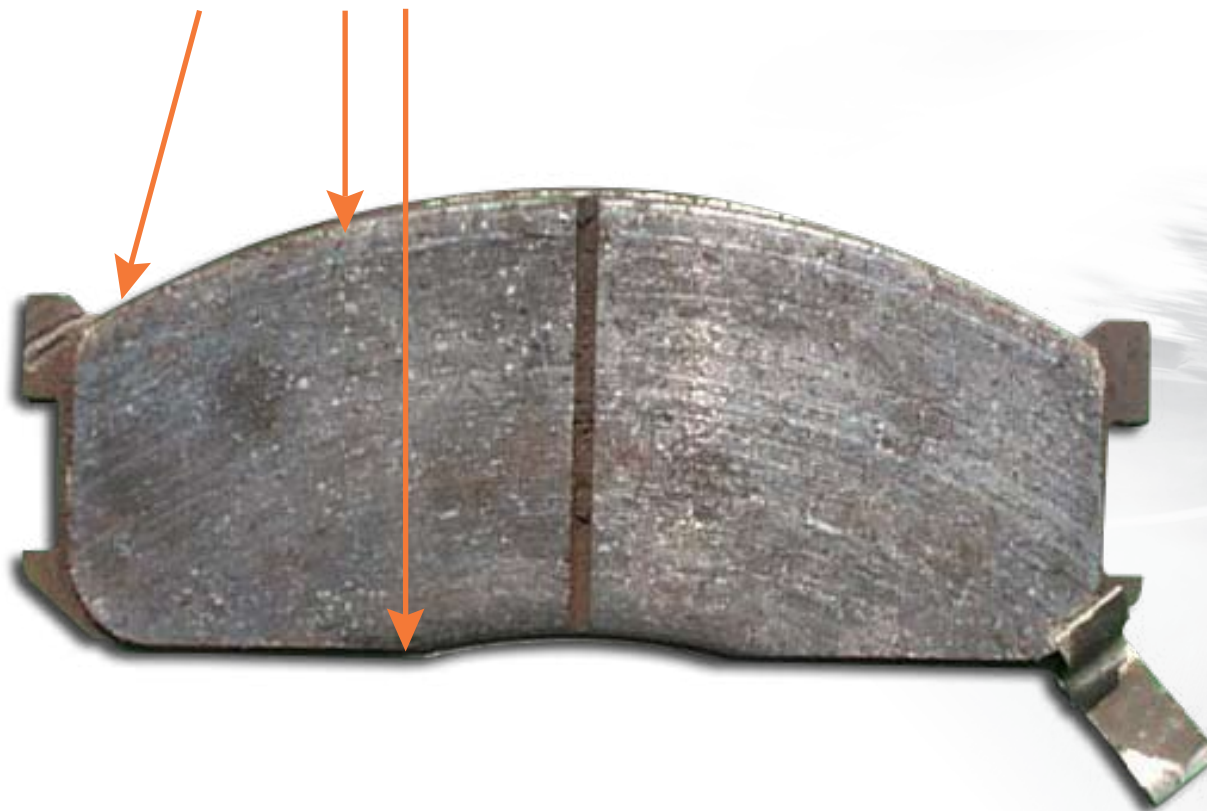
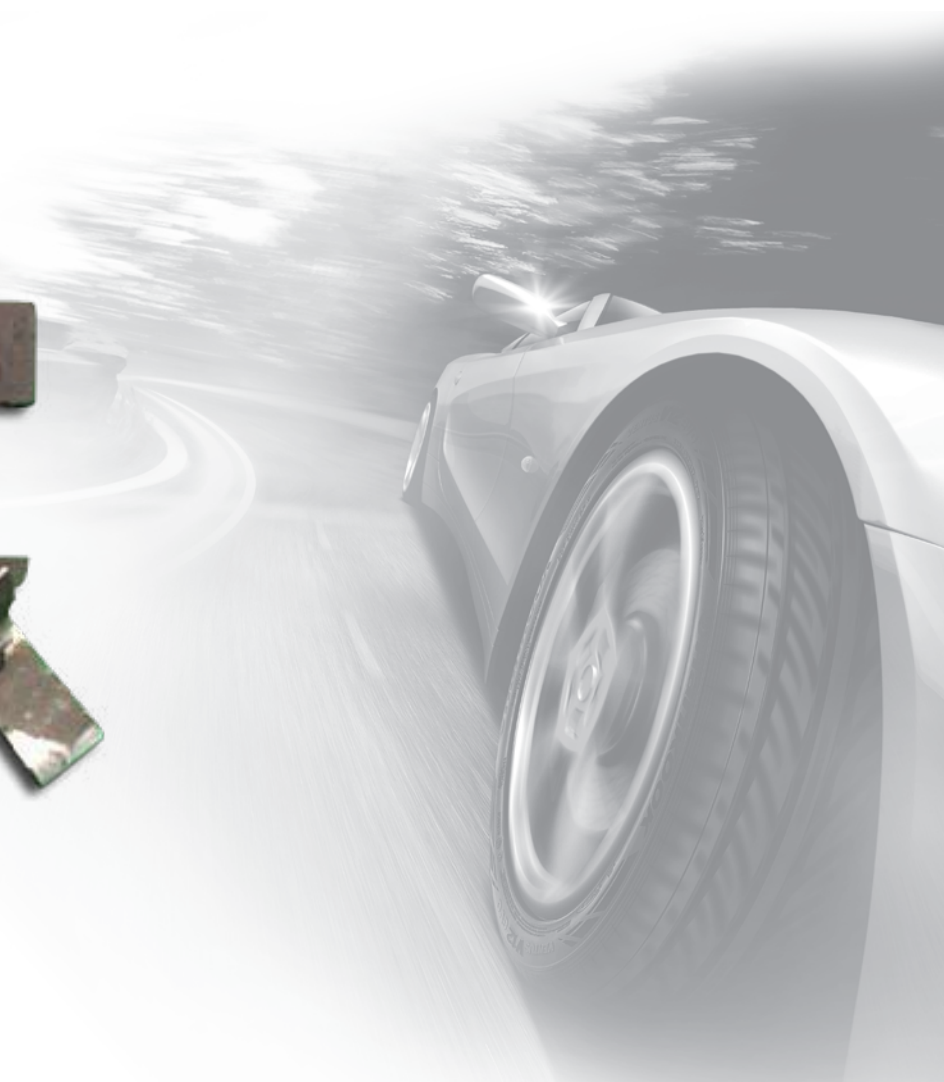
⚠ ДЕФОРМАЦИЯ ТОРМОЗНОЙ КОЛОДКИ, ОБУСЛОВЛЕННАЯ НЕРАВНОМЕРНЫМ ИЗНОСОМ ПРИ НАЛИЧИИ ПРОБЛЕМЫ С ТОРМОЗНЫМ ДИСКОМ

Причины	Меры
<p>1.3 Односторонний неравномерный износ тормозного диска (см. рисунок на странице 3)</p> <ol style="list-style-type: none">1) Интенсивное использование тормозной системы на больших скоростях.2) Термическая деформация тормозного диска (из-за перегрева)3) Неравномерное перемещение тормозного суппорта по направляющим.4) Неравномерный износ тормозного диска, обусловленный подклиниванием тормозной колодки в посадочном гнезде суппорта.	<p>1.3 Шум обусловлен неравномерным износом диска. Проточите или замените диск.</p> <p>Очистите суппорт и его направляющие или замените его, если в результате коррозии пружины или цилиндра повреждена резиновая уплотнительная прокладка.</p> <p>Убедитесь в подвижности колодок в гнездах суппорта.</p>
<p>1.4 Волнообразный износ тормозного диска (см. рисунок на стр. 5)</p> <ol style="list-style-type: none">1) Износ волнистой или зубчатой формы обуславливается дефектами материалов тормозного диска или тормозной колодки.2) Колодки UBS не повреждают тормозной диск, поскольку в их составе используются только мягкие фрикционные материалы.	<p>1.4 Проточите тормозной диск или замените его.</p> <p>Шум исчезнет через 300-500 км пробега при достижении полного прирабатывания рабочих поверхностей тормозных колодок и диска.</p>

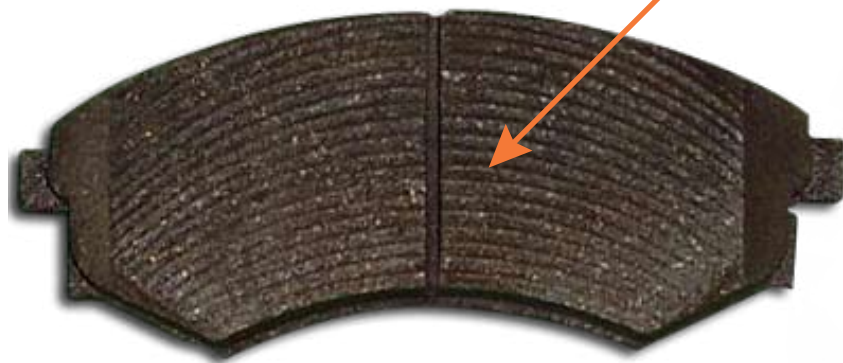
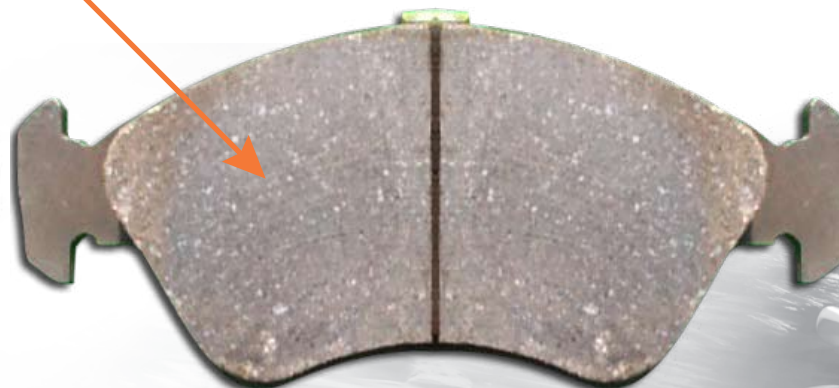
Волнообразный неравномерный износ,
обусловленный проблемой тормозного диска

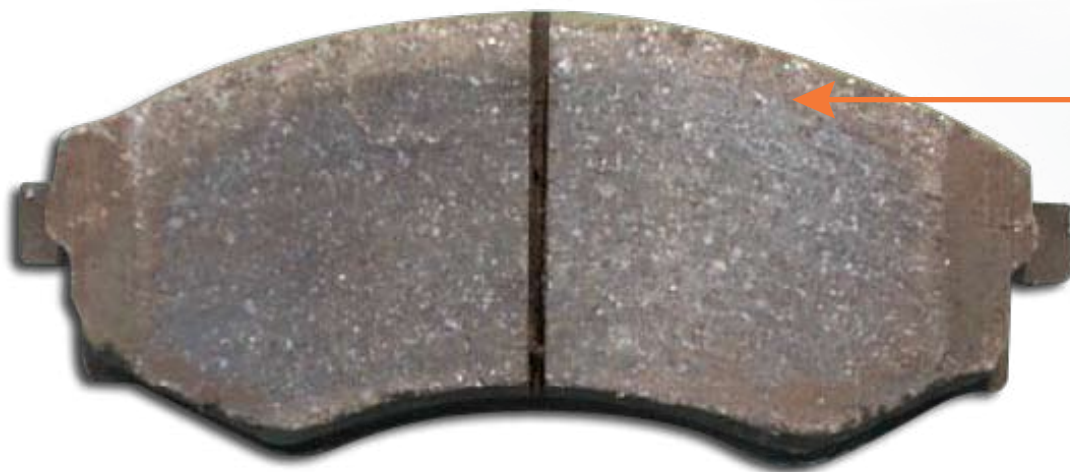
Неполное прилегание
колодки, вызванное
неравномерным
износом тормозного
диска

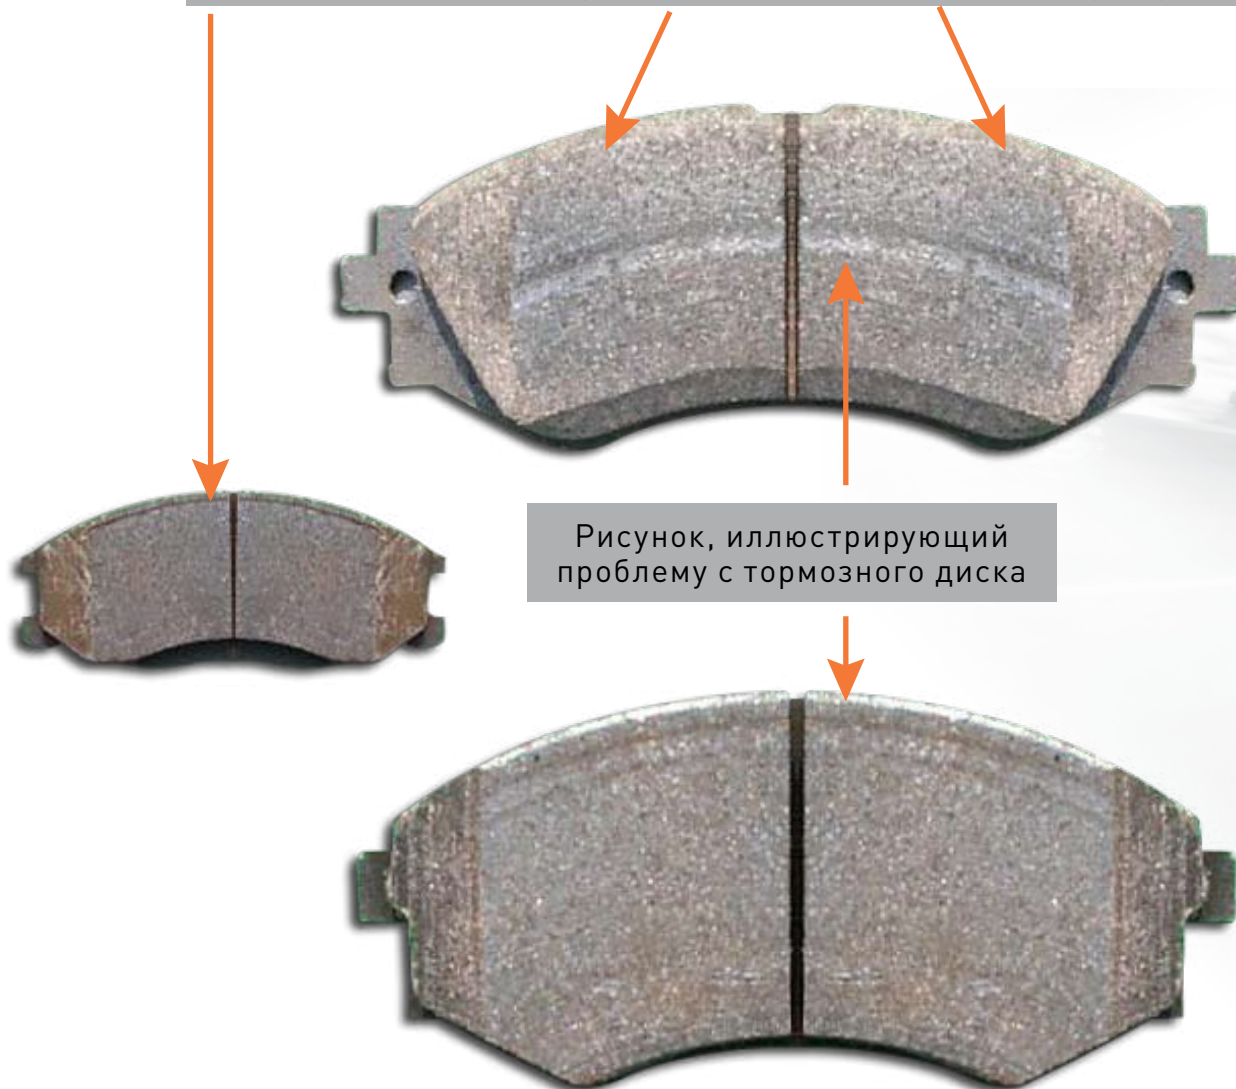
Шум обусловлен неравномерным износом тормозного диска.
Рисунок, иллюстрирующий повреждение в результате неправильного
использования шлифовального станка механиком при проточке дисков

Рисунок, иллюстрирующий
проблему с тормозного диска

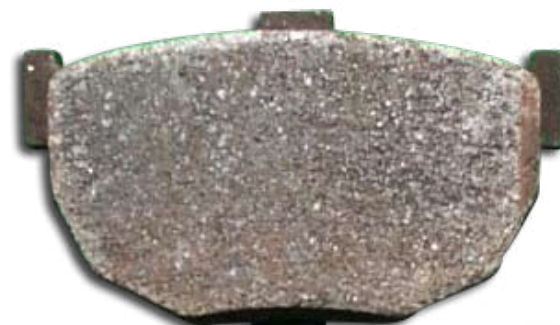
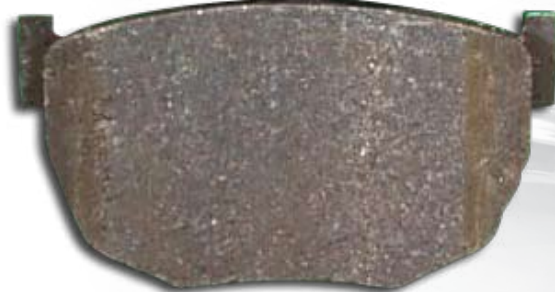
Вверху: сожженная тормозная
колодка

Внизу: нормальное состояние
тормозной колодки

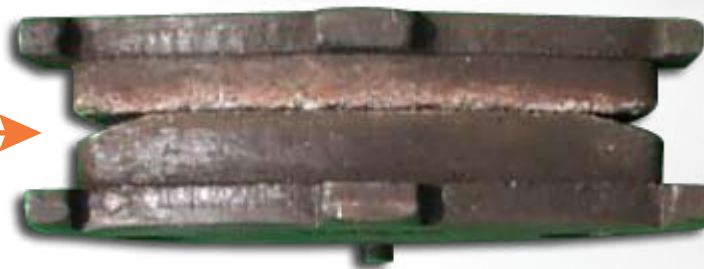
Вверху: сожженная тормозная
колодка

Внизу: нормальное состояние
тормозной колодки

В ОТЛИЧИЕ ОТ ТОРМОЗНОЙ КОЛОДКИ В НОРМАЛЬНОМ СОСТОЯНИИ, СОЖЖЕННАЯ ТОРМОЗНАЯ КОЛОДКА ИМЕЕТ КРАСНОВАТЫЙ ОТТЕНОК И ПОРИСТУЮ СТРУКТУРУ (ТАКОЕ ПОВРЕЖДЕНИЕ ВОЗНИКАЕТ ОСОБЕННО ЧАСТО ВСЛЕДСТВИЕ НЕИСПРАВНОСТИ СУППОРТА)
