## ! ПРИЧИНЫ ВОЗНИКНОВЕНИЯ СКРИПА

# Тормозные системы Frixa – Ваша безопасность на любой скорости

**FRIXA**  
BRAKE SYSTEM

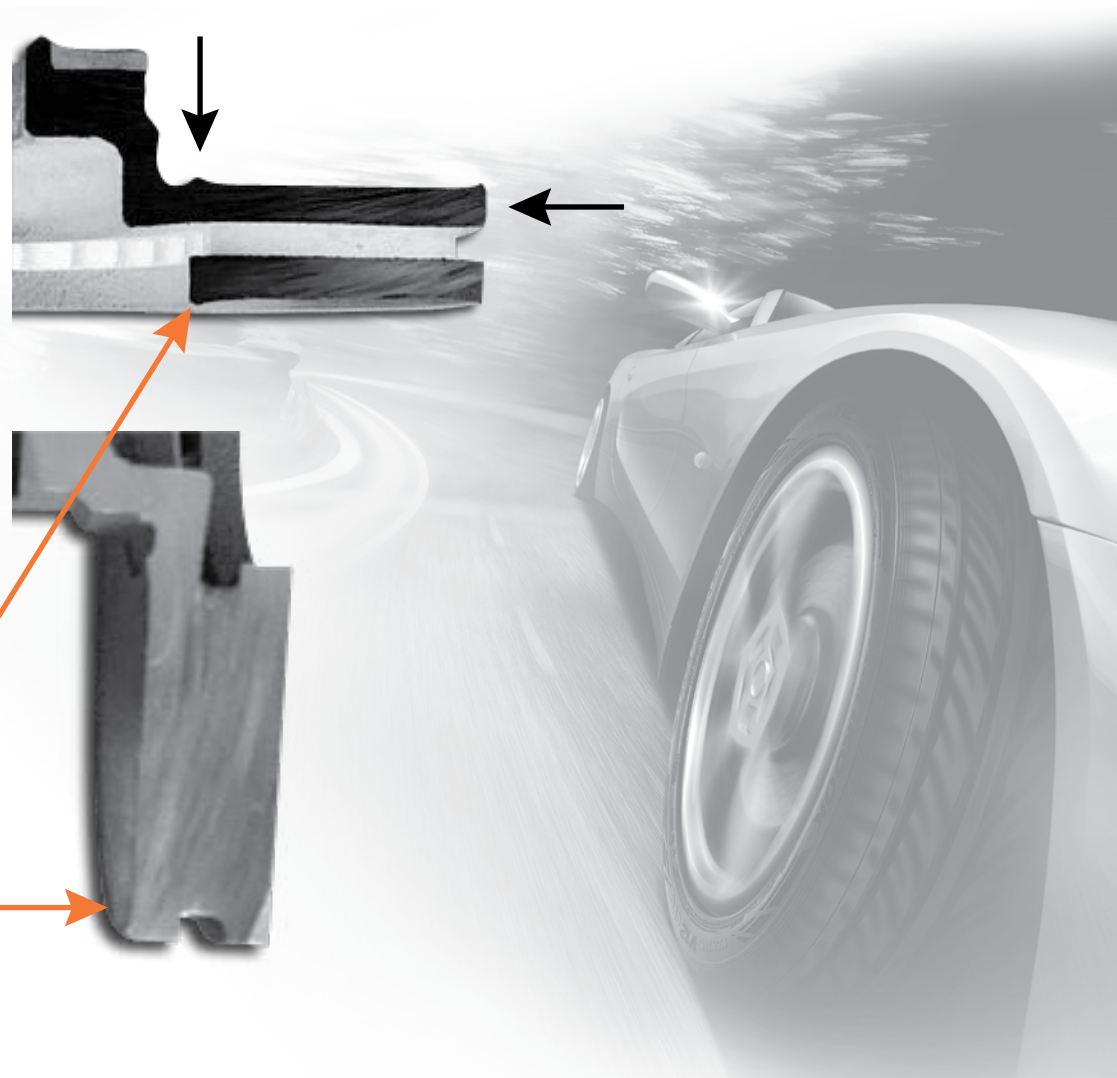
Причины	Меры
<p>1.1 При замене изношенной тормозной колодки на новую</p> <p>1) Скрип может возникать вследствие неполного прилегания рабочих поверхностей тормозного диска (из-за его износа) и новой тормозной колодки. Скрип исчезнет по мере приработки колодки к диску.</p>	<p>1.1. Выполните повторную проверку новых тормозных колодок через несколько дней. Скрип должен прекратиться через 300-500 км пробега.</p>
<p>1.2 Скрип вызван состоянием тормозного диска <b>(Приложение: рисунок на стр. 2-3)</b></p> <p>1) Проблема возникает из-за вращения тормозного диска и вызванных этим колебаний тормозных колодок в посадочных гнездах суппорта или из-за длительного использования тормозных колодок с нестандартными размерами накладок.</p>	<p>1.2. Проверьте состояние тормозного диска. В ходе визуальной проверки может быть обнаружен неравномерный износ верхней и нижней части тормозного диска. Если его остаточная толщина позволяет – проточите тормозной диск. В случае слишком сильного износа – замените тормозной диск на новый (приложение: рисунок на стр. 2).</p>

! ВЫРАБОТКА НА ПОВЕРХНОСТИ ТОРМОЗНОГО ДИСКА

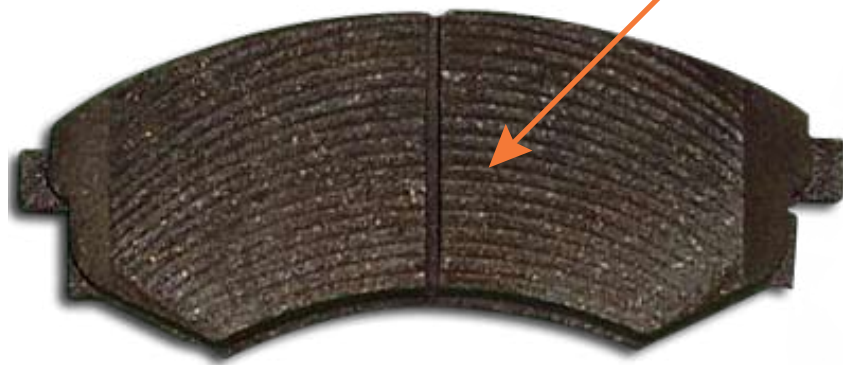
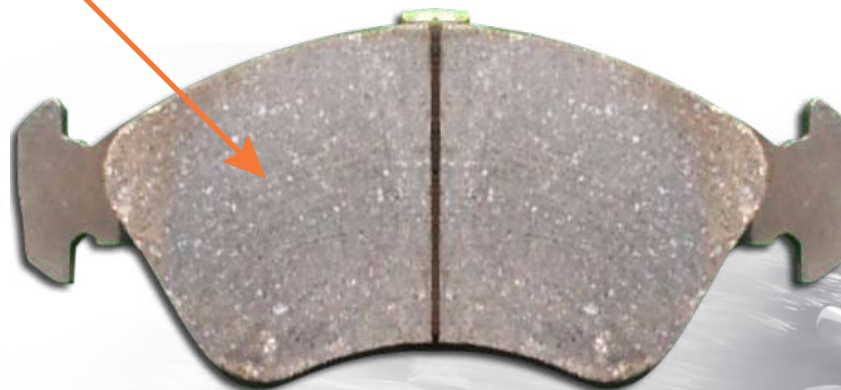
Волнообразный неравномерный износ,  
обусловленный проблемой тормозного диска

Неполное прилегание  
колодки, вызванное  
неравномерным  
износом тормозного  
диска

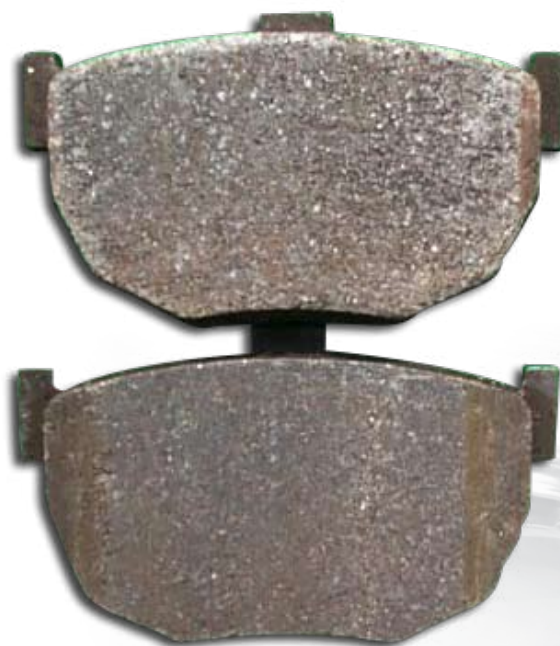
Причины	Меры
<p>1.5 Проблема, связанная с невозвратом тормозной колодки в суппорт? (неполное растормаживание) <b>(см. рисунок на стр. 8)</b></p> <ol style="list-style-type: none"><li>1) Проблема возврата связана с пружиной.</li><li>2) Проблема связана с присутствием в суппорте пыли, образующейся вследствие износа тормозной колодки.</li><li>3) Дефектный поршень в цилиндре.</li><li>4) Проблема связана с износом металлической подложки тормозных колодок или попаданием посторонних примесей.</li></ol>	<p>1.5 Скрип возникает вследствие невозможности возврата тормозной колодки после торможения.</p> <ol style="list-style-type: none"><li>1) Замените неисправный суппорт.</li><li>2) Очистите суппорт.</li><li>3) Очистите цилиндр или замените суппорт.</li><li>4) Очистите край подложки тормозных колодок.</li></ol>
<p>1.6 Трещина тормозного диска или термическая деформация.</p> <ol style="list-style-type: none"><li>1) Возникновение трещины или термической деформации, вызванное агрессивным воздействием на диск тормозных колодок, в составе которых используется металл.</li><li>2) Неработоспособность суппорта</li><li>3) Возникновение деформации из-за перегрева суппорта.</li><li>4) Одновременное возникновение термической деформации и трещины диска.</li></ol>	<p>1.6 Замените тормозной диск.</p> <ol style="list-style-type: none"><li>1) Возникновение трещин или других проблем при использовании колодок FRIXA исключено, поскольку в тормозных системах HANKOOK FRIXA используются только органические материалы, не содержащие металла и асбеста.</li></ol>

Вверху: сожженная тормозная  
колодка

Внизу: нормальное состояние  
тормозной колодки

В ОТЛИЧИЕ ОТ ТОРМОЗНОЙ КОЛОДКИ В НОРМАЛЬНОМ СОСТОЯНИИ, СОЖЖЕННАЯ ТОРМОЗНАЯ КОЛОДКА ИМЕЕТ КРАСНОВАТЫЙ ОТТЕНОК И ПОРИСТУЮ СТРУКТУРУ (ТАКОЕ ПОВРЕЖДЕНИЕ ВОЗНИКАЕТ ОСОБЕННО ЧАСТО ВСЛЕДСТВИЕ НЕИСПРАВНОСТИ СУППОРТА)

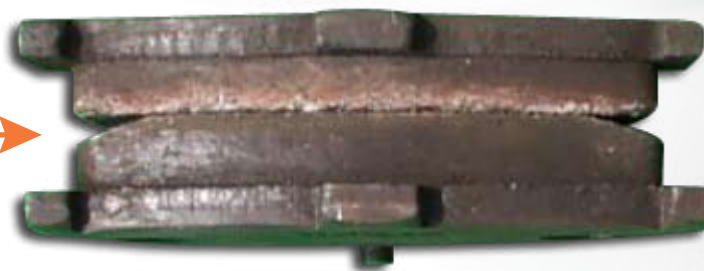
Вверху: сожженная тормозная  
колодка

Внизу: нормальное состояние  
тормозной колодки
