## ! ПРИЧИНЫ ВОЗНИКНОВЕНИЯ СКРИПА

**FRIXA**  
BRAKE SYSTEM

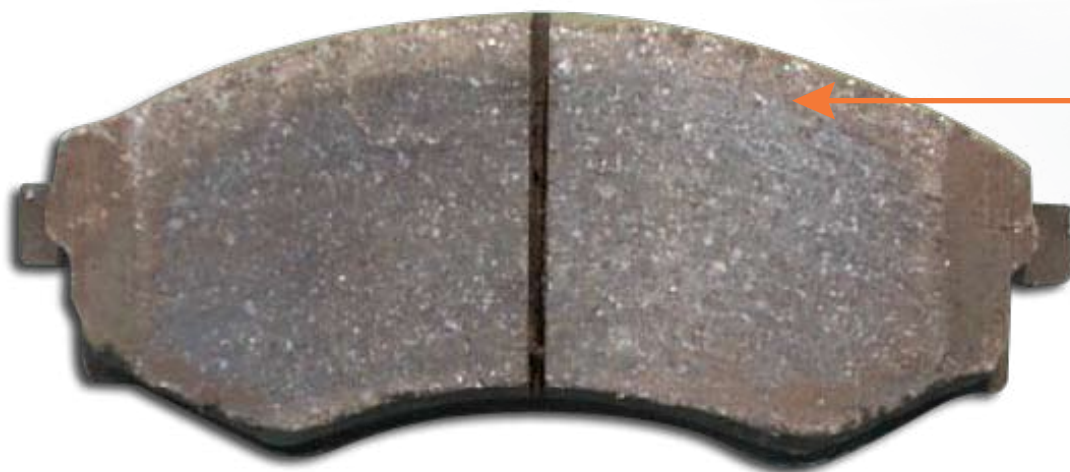
Волнообразный неравномерный износ,  
обусловленный проблемой тормозного диска

Неполное прилегание  
колодки, вызванное  
неравномерным  
износом тормозного  
диска
