! ПРИЧИНЫ ВОЗНИКНОВЕНИЯ СКРИПА

FRIXA
BRAKE SYSTEM

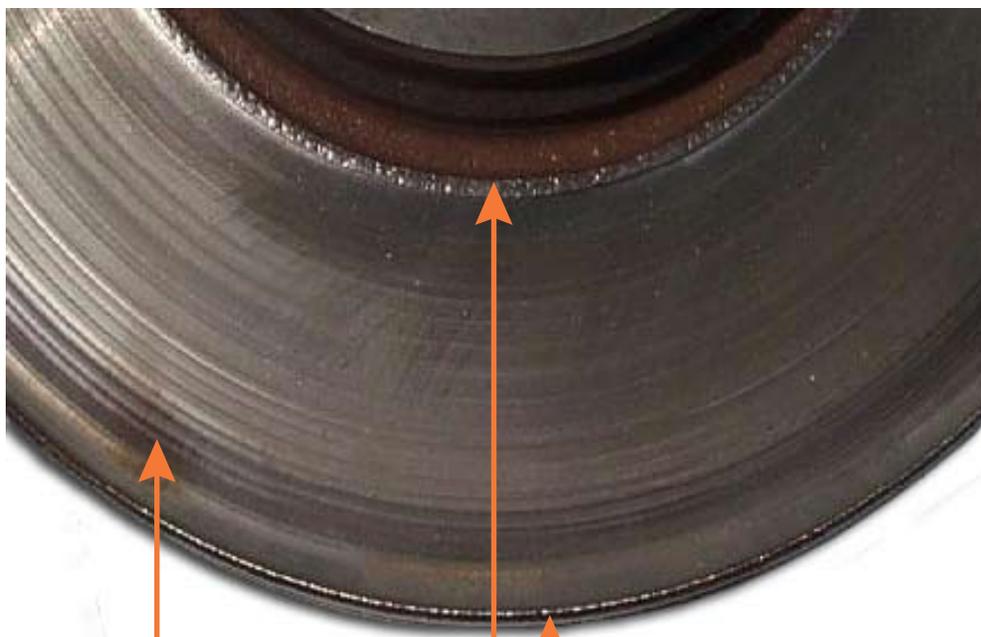
! ДЕФОРМАЦИЯ ТОРМОЗНОГО ДИСКА
ПРИ НЕРАВНОМЕРНОМ ИЗНОСЕ

Неравномерный
износ

Причины	Меры
<p>1.1 При замене изношенной тормозной колодки на новую</p> <p>1) Скрип может возникать вследствие неполного прилегания рабочих поверхностей тормозного диска (из-за его износа) и новой тормозной колодки. Скрип исчезнет по мере приработки колодки к диску.</p>	<p>1.1. Выполните повторную проверку новых тормозных колодок через несколько дней. Скрип должен прекратиться через 300-500 км пробега.</p>
<p>1.2 Скрип вызван состоянием тормозного диска (Приложение: рисунок на стр. 2-3)</p> <p>1) Проблема возникает из-за вращения тормозного диска и вызванных этим колебаний тормозных колодок в посадочных гнездах суппорта или из-за длительного использования тормозных колодок с нестандартными размерами накладок.</p>	<p>1.2. Проверьте состояние тормозного диска. В ходе визуальной проверки может быть обнаружен неравномерный износ верхней и нижней части тормозного диска. Если его остаточная толщина позволяет – проточите тормозной диск. В случае слишком сильного износа – замените тормозной диск на новый (приложение: рисунок на стр. 2).</p>

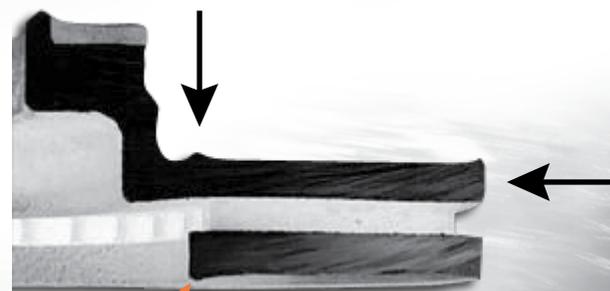
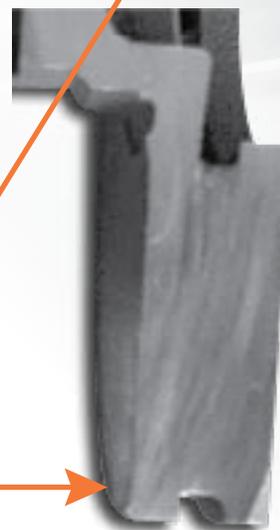
! ВЫРАБОТКА НА ПОВЕРХНОСТИ ТОРМОЗНОГО ДИСКА

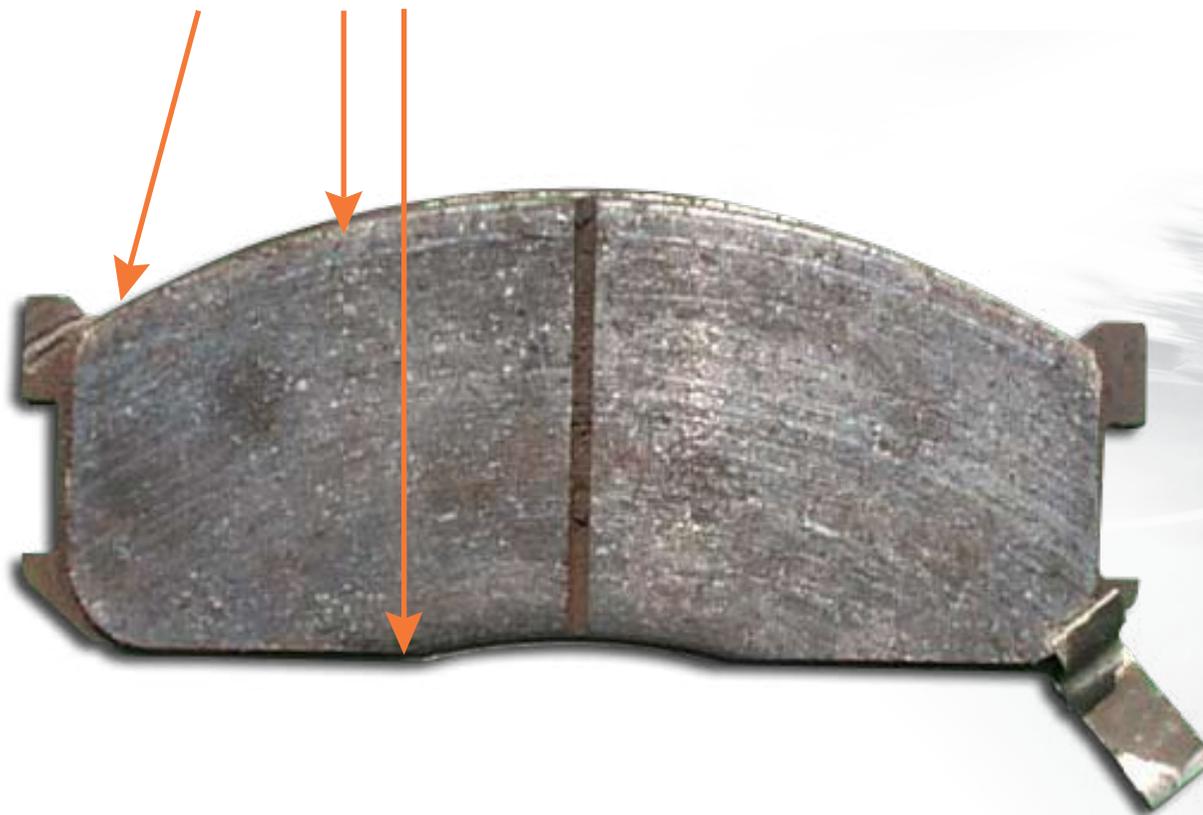
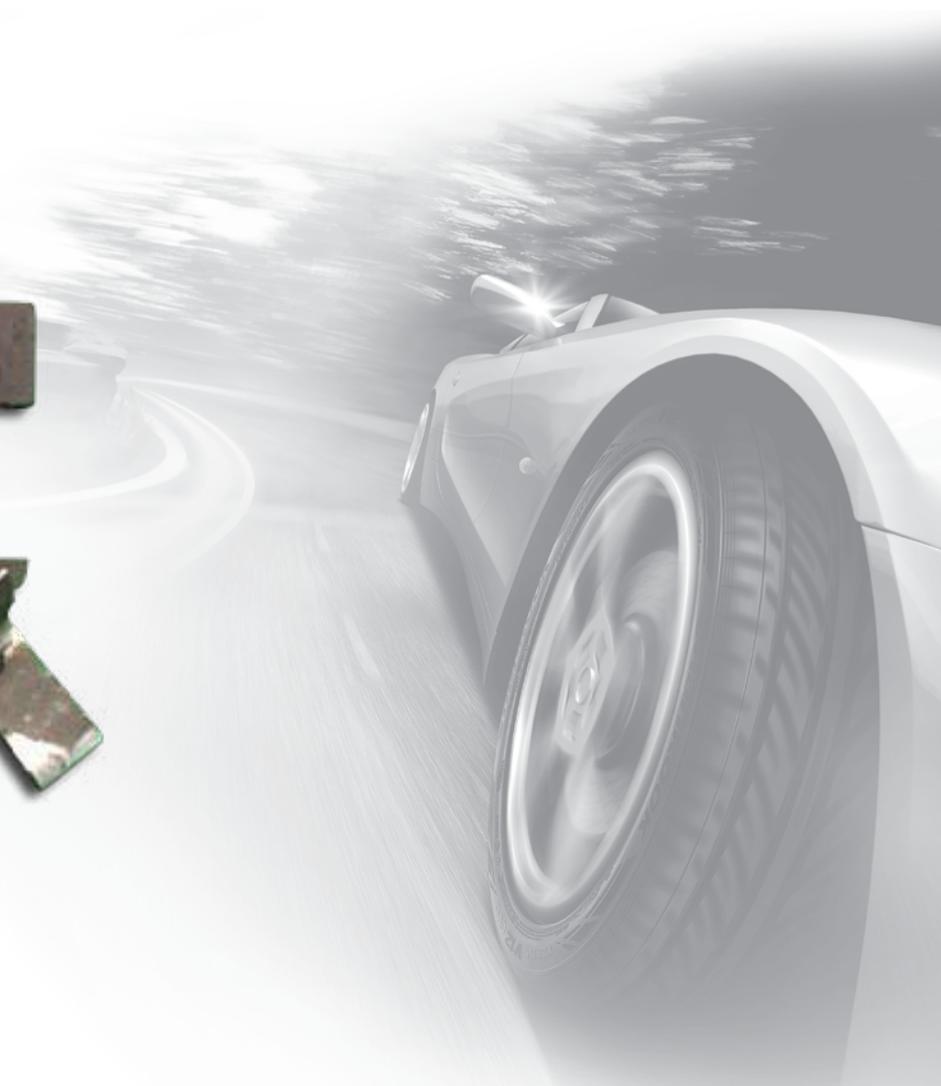
! ДЕФОРМАЦИЯ ТОРМОЗНОЙ КОЛОДКИ, ОБУСЛОВЛЕННАЯ НЕРАВНОМЕРНЫМ ИЗНОСОМ ПРИ НАЛИЧИИ ПРОБЛЕМЫ С ТОРМОЗНЫМ ДИСКОМ

Причины	Меры
<p>1.3 Односторонний неравномерный износ тормозного диска (см. рисунок на странице 3)</p> <ol style="list-style-type: none">1) Интенсивное использование тормозной системы на больших скоростях.2) Термическая деформация тормозного диска (из-за перегрева)3) Неравномерное перемещение тормозного суппорта по направляющим.4) Неравномерный износ тормозного диска, обусловленный подклиниванием тормозной колодки в посадочном гнезде суппорта.	<p>1.3 Шум обусловлен неравномерным износом диска. Проточите или замените диск.</p> <p>Очистите суппорт и его направляющие или замените его, если в результате коррозии пружины или цилиндра повреждена резиновая уплотнительная прокладка.</p> <p>Убедитесь в подвижности колодок в гнездах суппорта.</p>
<p>1.4 Волнообразный износ тормозного диска (см. рисунок на стр. 5)</p> <ol style="list-style-type: none">1) Износ волнистой или зубчатой формы обуславливается дефектами материалов тормозного диска или тормозной колодки.2) Колодки HANKOOK FRIXA не повреждают тормозной диск, поскольку в их составе используются только мягкие фрикционные материалы.	<p>1.4 Проточите тормозной диск или замените его.</p> <p>Шум исчезнет через 300-500 км пробега при достижении полного прирабатывания рабочих поверхностей тормозных колодок и диска.</p>

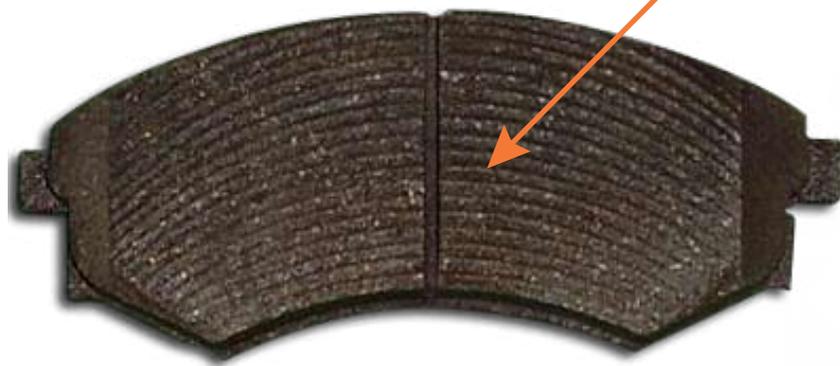
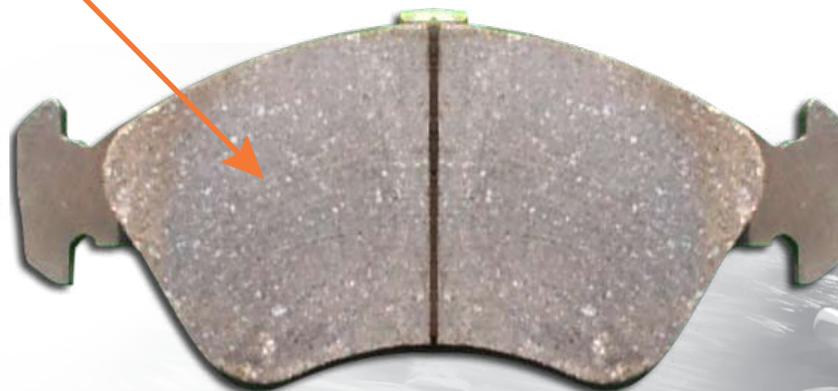
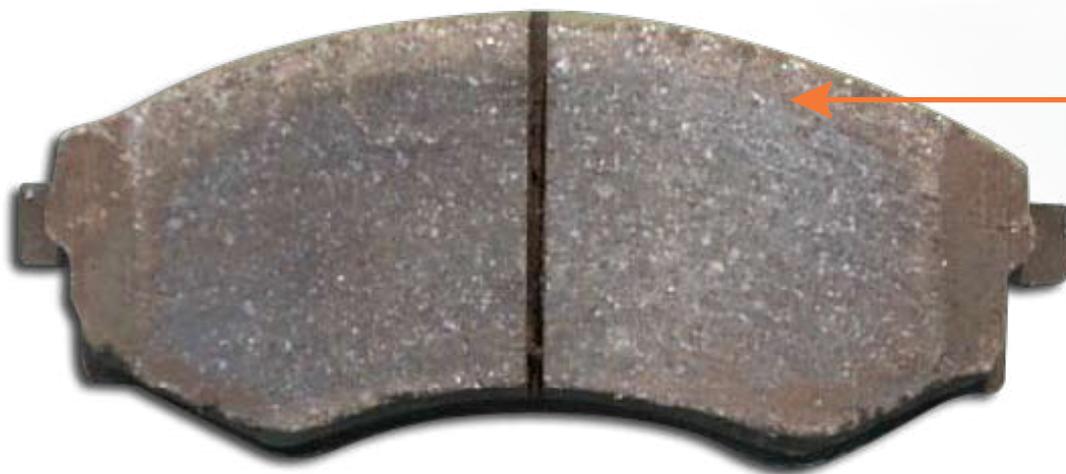
Волнообразный неравномерный износ,
обусловленный проблемой тормозного диска

Неполное прилегание
колодки, вызванное
неравномерным
износом тормозного
диска

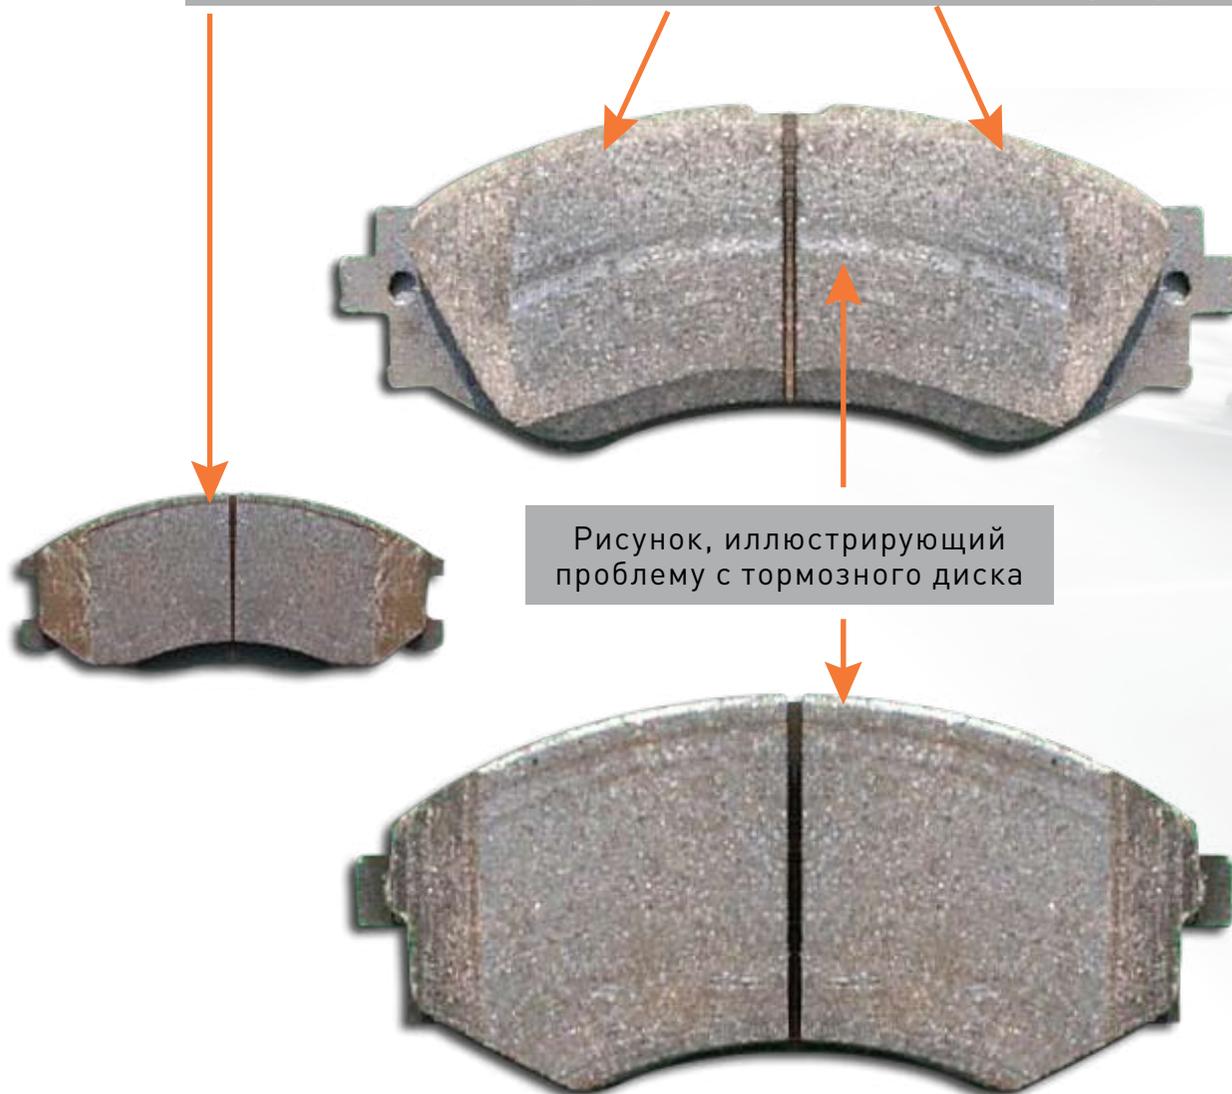
Шум обусловлен неравномерным износом тормозного диска.
Рисунок, иллюстрирующий повреждение в результате неправильного использования шлифовального станка механиком при проточке дисков

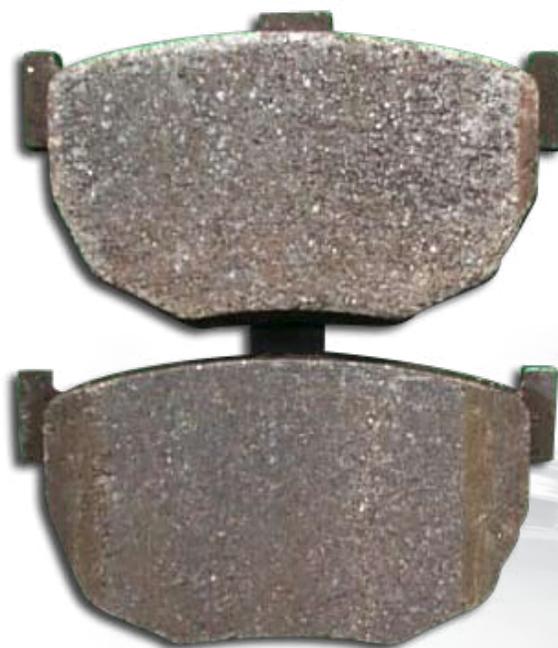
Причины	Меры
<p>1.5 Проблема, связанная с невозвратом тормозной колодки в суппорт? (неполное растормаживание) (см. рисунок на стр. 8)</p> <ol style="list-style-type: none">1) Проблема возврата связана с пружиной.2) Проблема связана с присутствием в суппорте пыли, образующейся вследствие износа тормозной колодки.3) Дефектный поршень в цилиндре.4) Проблема связана с износом металлической подложки тормозных колодок или попаданием посторонних примесей.	<p>1.5 Скрип возникает вследствие невозможности возврата тормозной колодки после торможения.</p> <ol style="list-style-type: none">1) Замените неисправный суппорт.2) Очистите суппорт.3) Очистите цилиндр или замените суппорт.4) Очистите край подложки тормозных колодок.
<p>1.6 Трещина тормозного диска или термическая деформация.</p> <ol style="list-style-type: none">1) Возникновение трещины или термической деформации, вызванное агрессивным воздействием на диск тормозных колодок, в составе которых используется металл.2) Неработоспособность суппорта3) Возникновение деформации из-за перегрева суппорта.4) Одновременное возникновение термической деформации и трещины диска.	<p>1.6 Замените тормозной диск.</p> <ol style="list-style-type: none">1) Возникновение трещин или других проблем при использовании колодок FRIXA исключено, поскольку в тормозных системах HANKOOK FRIXA используются только органические материалы, не содержащие металла и асбеста.

Вверху: сожженная тормозная
колодка

Внизу: нормальное состояние
тормозной колодки

В ОТЛИЧИЕ ОТ ТОРМОЗНОЙ КОЛОДКИ В НОРМАЛЬНОМ СОСТОЯНИИ, СОЖЖЕННАЯ ТОРМОЗНАЯ КОЛОДКА ИМЕЕТ КРАСНОВАТЫЙ ОТТЕНОК И ПОРИСТУЮ СТРУКТУРУ (ТАКОЕ ПОВРЕЖДЕНИЕ ВОЗНИКАЕТ ОСОБЕННО ЧАСТО ВСЛЕДСТВИЕ НЕИСПРАВНОСТИ СУППОРТА)

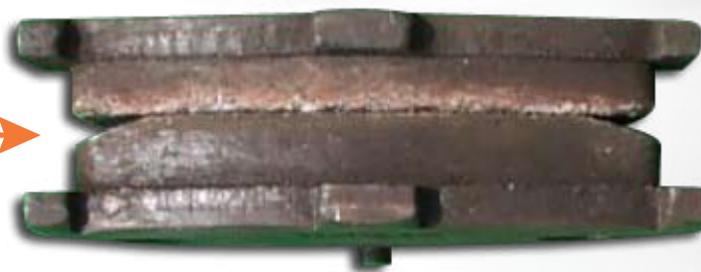
Вверху: сожженная тормозная
колодка

Внизу: нормальное состояние
тормозной колодки
