! ПРИЧИНЫ ВОЗНИКНОВЕНИЯ СКРИПА

FRIXA
BRAKE SYSTEM

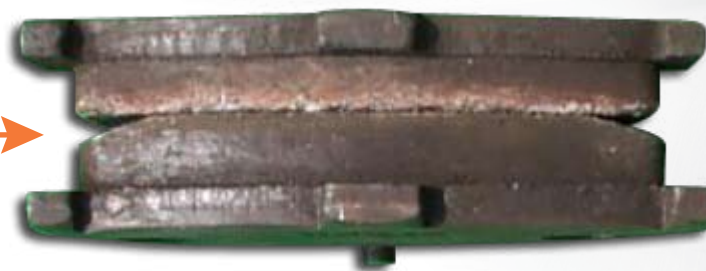
Причины	Меры
<p>1.5 Проблема, связанная с невозвратом тормозной колодки в суппорт? (неполное растормаживание) (см. рисунок на стр. 8)</p> <ol style="list-style-type: none">1) Проблема возврата связана с пружиной.2) Проблема связана с присутствием в суппорте пыли, образующейся вследствие износа тормозной колодки.3) Дефектный поршень в цилиндре.4) Проблема связана с износом металлической подложки тормозных колодок или попаданием посторонних примесей. <p>1.6 Трещина тормозного диска или термическая деформация.</p> <ol style="list-style-type: none">1) Возникновение трещины или термической деформации, вызванное агрессивным воздействием на диск тормозных колодок, в составе которых используется металл.2) Неработоспособность суппорта3) Возникновение деформации из-за перегрева суппорта.4) Одновременное возникновение термической деформации и трещины диска.	<p>1.5 Скрип возникает вследствие невозможности возврата тормозной колодки после торможения.</p> <ol style="list-style-type: none">1) Замените неисправный суппорт.2) Очистите суппорт.3) Очистите цилиндр или замените суппорт.4) Очистите край подложки тормозных колодок. <p>1.6 Замените тормозной диск.</p> <ol style="list-style-type: none">1) Возникновение трещин или других проблем при использовании колодок FRIXA исключено, поскольку в тормозных системах HANKOOK FRIXA используются только органические материалы, не содержащие металла и асбеста.

Вверху: сожженная тормозная
колодка

Внизу: нормальное состояние
тормозной колодки

В ОТЛИЧИЕ ОТ ТОРМОЗНОЙ КОЛОДКИ В НОРМАЛЬНОМ СОСТОЯНИИ, СОЖЖЕННАЯ ТОРМОЗНАЯ КОЛОДКА ИМЕЕТ КРАСНОВАТЫЙ ОТТЕНОК И ПОРИСТУЮ СТРУКТУРУ (ТАКОЕ ПОВРЕЖДЕНИЕ ВОЗНИКАЕТ ОСОБЕННО ЧАСТО ВСЛЕДСТВИЕ НЕИСПРАВНОСТИ СУППОРТА)
